地質調査所データに基づく1923年関東地震の詳細震度分布

その2. 埼玉県

武村雅之¹⁾、諸井孝文²⁾

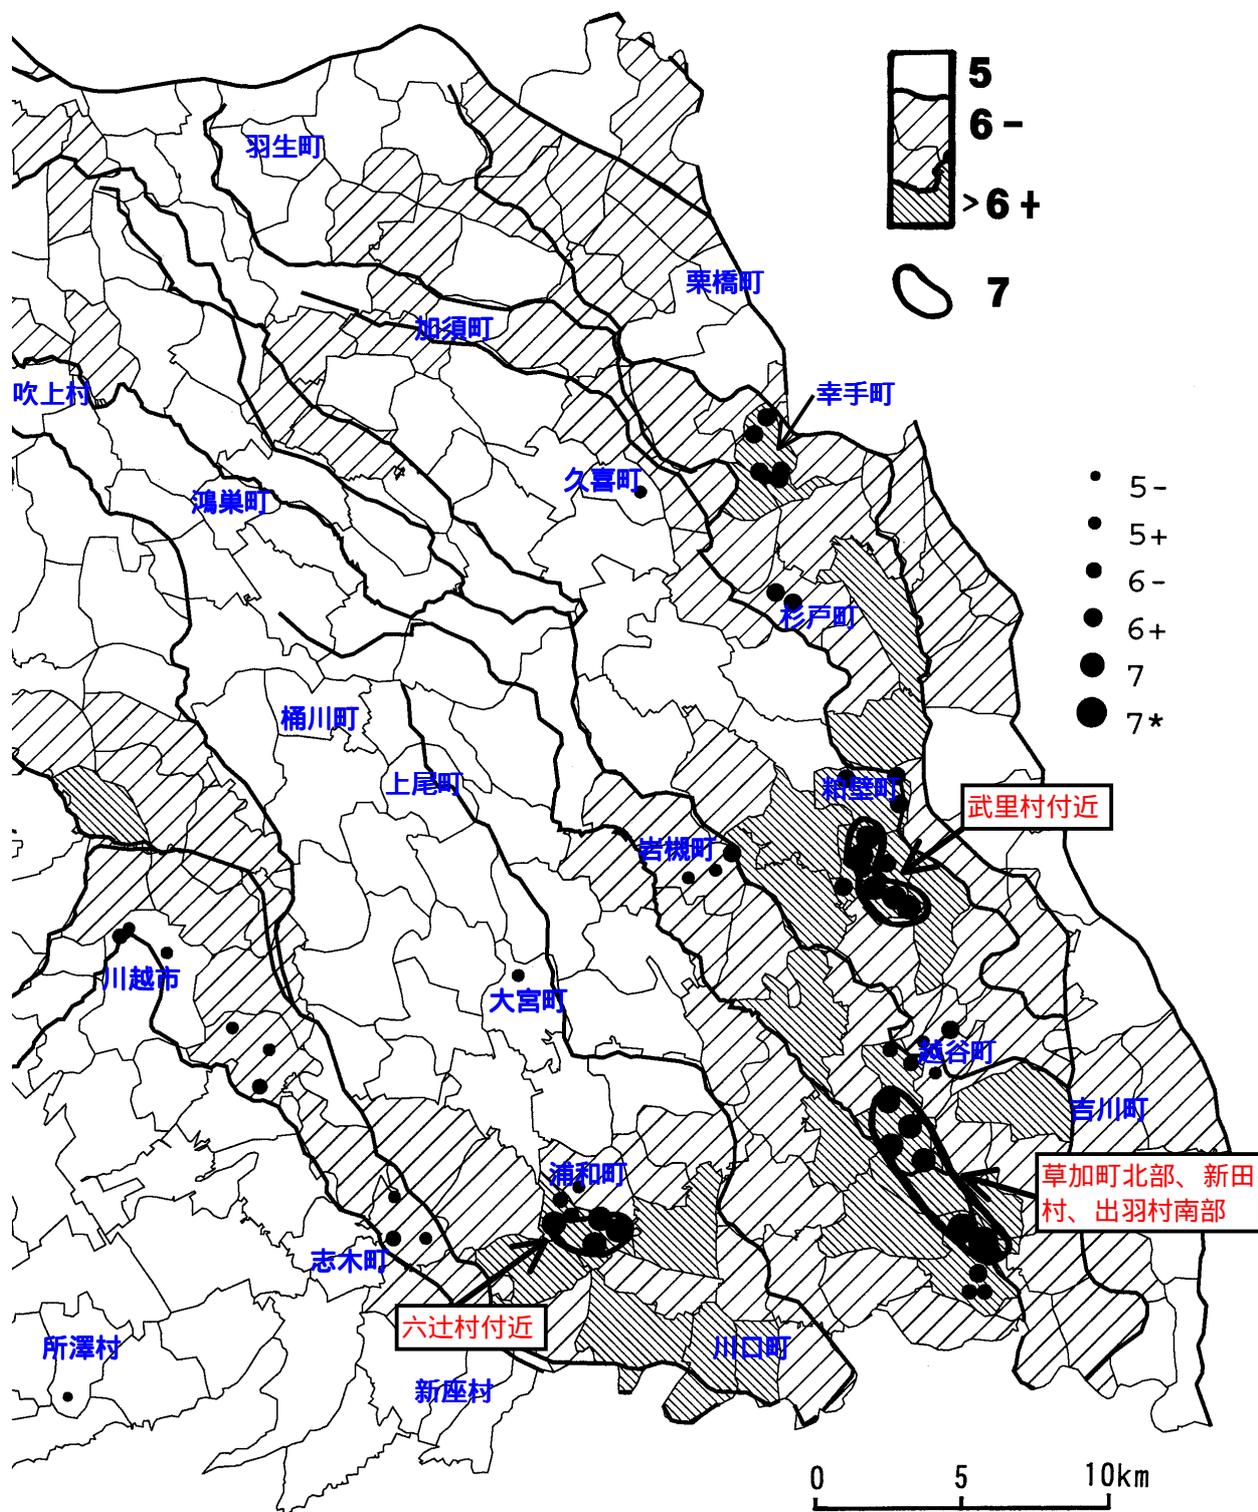
図1 埼玉県東部地域での市町村毎に評価された震度ならびに大字毎の震度。は大字毎の値を示す。太い実線は震度7の範囲を示す。

震度の評価にあたっては住家全潰率を基本にした。表1に震度評価の基準を示す。震度と全潰率の関係ならびに震度5強や5弱等全潰数が比較的少なく、全潰率の信頼性が乏しくなる場合のために採用した判断基準(表1の事項)は千葉県の場合と同様である¹⁾。また、単純に各大字単位で全潰率が計算出来ない場合、例えば全潰数はあるが全戸数が分からない場合や、各大字毎に被害の程度が言葉で記述されているのみの場合は町村毎に決めた震度を平均的なものと見なし、それを基準に大字毎の全潰数や被害程度に関する記述を踏まえて震度を推定した。その場合、当然被害の記述は相対的な意味を持つことになる。参考のために、各震度区分毎に出てきた被害程度に関する記述を表中に示す。被害が多い町村では、少ない町村に比べ、同じ記述でも震度が高い方にシフトし、このように震度区分毎に出てきた記述を分類すると、隣り合う震度区分間で重複するものや逆転するものが現れるが、平均的には震度が大きくなるほど被害程度の記述も激しさを増す傾向が認められる。図1には、市町村毎に震度を評価した結果の上に大字毎の震度をプロットした。7*は超震度7¹⁾に対応する。また、宇佐美⁹⁾による広

図1のコンターは、大数字の報告の値を考慮して震度7以上の地域を特定したものである。図2は埼玉県地質図上¹⁰⁾ [埼玉県(1981)]に求めた震度分布を重ねたものである。茶色の部分が洪積台地、水色の部分が沖積平野である。沖積平野には沖積基底の等深度線が10m間隔に青色の線で示され、そのうち30mと50mの等深度線はよく分かるようにそれぞれピンクと赤で示されている。

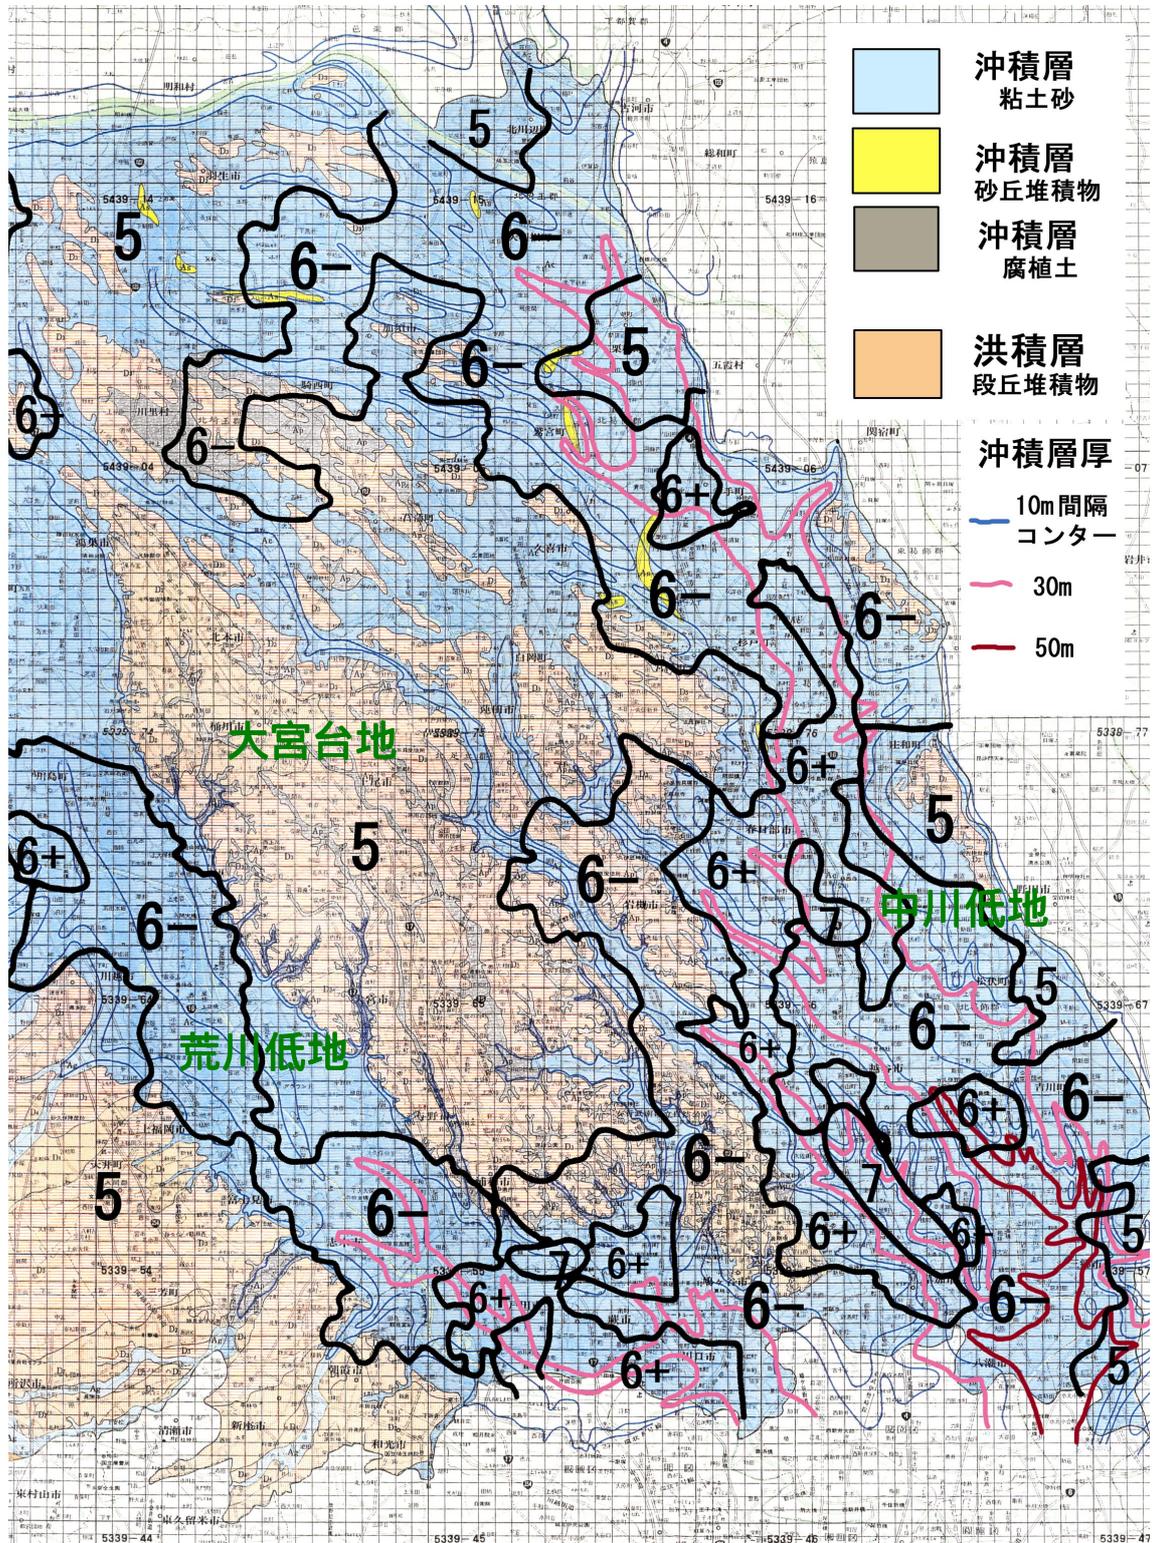
図2 埼玉県東部地域における震度分布と表層地質の関係

以上のように埼玉県東部地域で大きな被害が生じ、強い地震動が推定されるのは地盤構造の影響が大きいと考えられる。図 2 を用いて、沖積層の厚さ分布と震度との関係を見ると、中川低地、荒川低地とも中央部が最も厚く 30-50m に達するが、震度が大きく 6 強となる地域は、中央部より大宮台地側にずれた地域であり、台地の縁に沿うようにこれらの地域が分布していることが分かる。

以上の考察から、図2における震度が6強ないし7と評価された地域では、それ相当の震動があったものと考えて差し支えないと結論する。

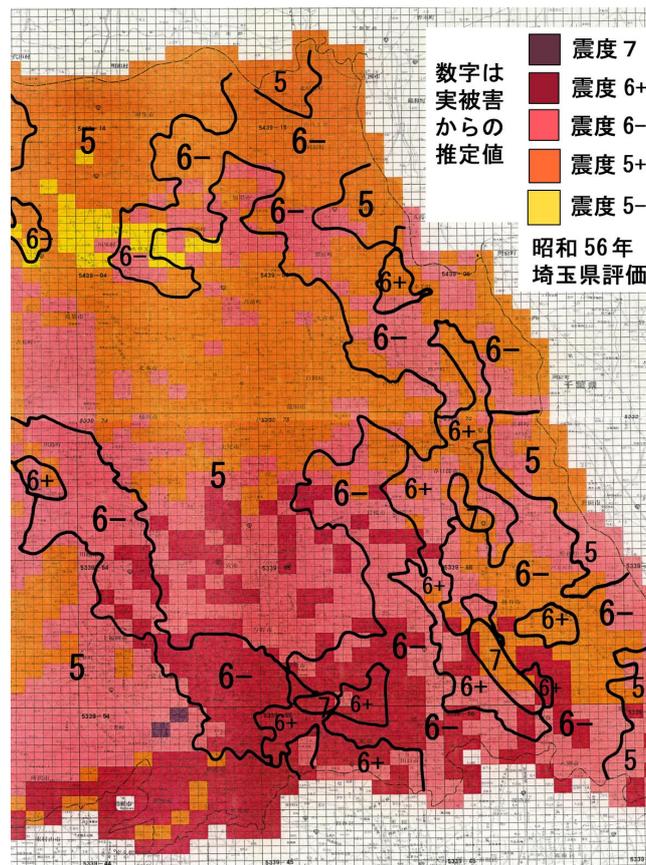
図3 1982年に埼玉県により評価された震度分布と今回の評価結果の比較(文献12に加筆)

図 3 は 82 年の結果と今回求めた震度分布の比較である。図の実線は図 1、図 2 に示した震度分布の境界であり、色分けした分布が 82 年の評価である。82 年の結果で大宮台地の震度が低くなる傾向は実被害データからの評価と対応するが、震源からの距離の影響がより強く現れ、台地の南部ほど震度が高い傾向が見える。同じ理由で、先に指摘した沖積平野の 2 つの地域の内、南部の荒川低地の方が、東部の中川低地に比べて震度が高い。その結果、中川低地では台地上よりむしろ震度が低い地域もあり、大半が最大震度 6 弱で、実被害データから推定された震度 6 から 7 の値とは大きく異なっている。さらに実被害データから特に震度が高いと推定される草加町北部から新田村、出羽村南部の綾瀬川沿いの地域や武里村以北の幸手町に到る地域の推定震度が、82 年の評価では周りに比べて低くなっているなど不都合な点も見受けられる。

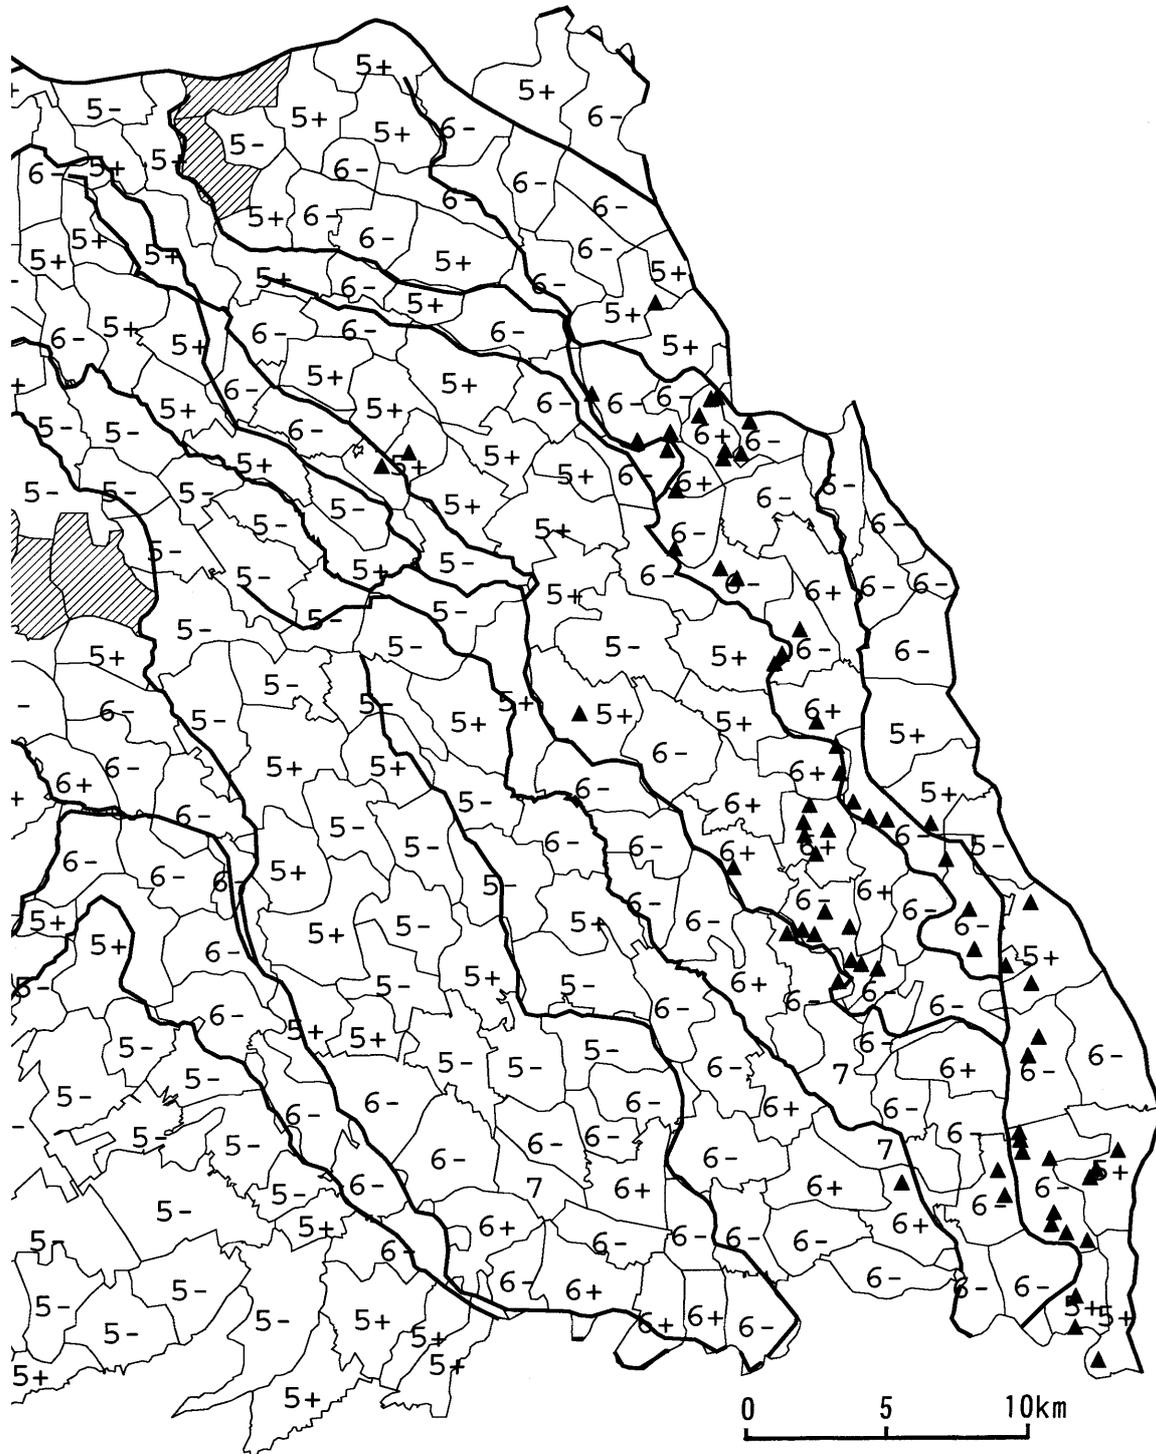
図 4 市町村毎の震度と地質調査所の報告書にある液状化地点 ()。実線は主要な河川を示す。

そこで、付表に(噴砂)と記した地点の分布を図4に示す。近年、若松¹⁵⁾のまとめた日本の地盤液状化履歴図でも関東地震に対するデータは、その多くが本稿で取り上げた地質調査書報告によっている。図4には、本稿で求めた町村毎の震度も示す。図から地盤の液状化を示す地点は、震度6以上の地域に多いが、その中では、震度7や6強の地点に特に集中することは無く、むしろ震度6弱の地点に多いようにも見える。もちろん、地質調査所報告に全ての液状化地点が報告されている保証はないが、河角¹⁶⁾は、地盤の液状化などによる軟弱地盤における不同沈下は全潰家屋数よりも半潰家屋数を増やす効果があると指摘している。このことは震度評価に住家全潰率を使う限り、地盤の液状化がみかけ上震度を押し上げる影響を受けにくいことを示唆している。兵庫県南部地震でも地盤の液状化が激しい神戸地域の海岸線沿いの住家全潰率は、内陸地域よりも低かったことは記憶に新しいところである¹⁷⁾¹⁸⁾。

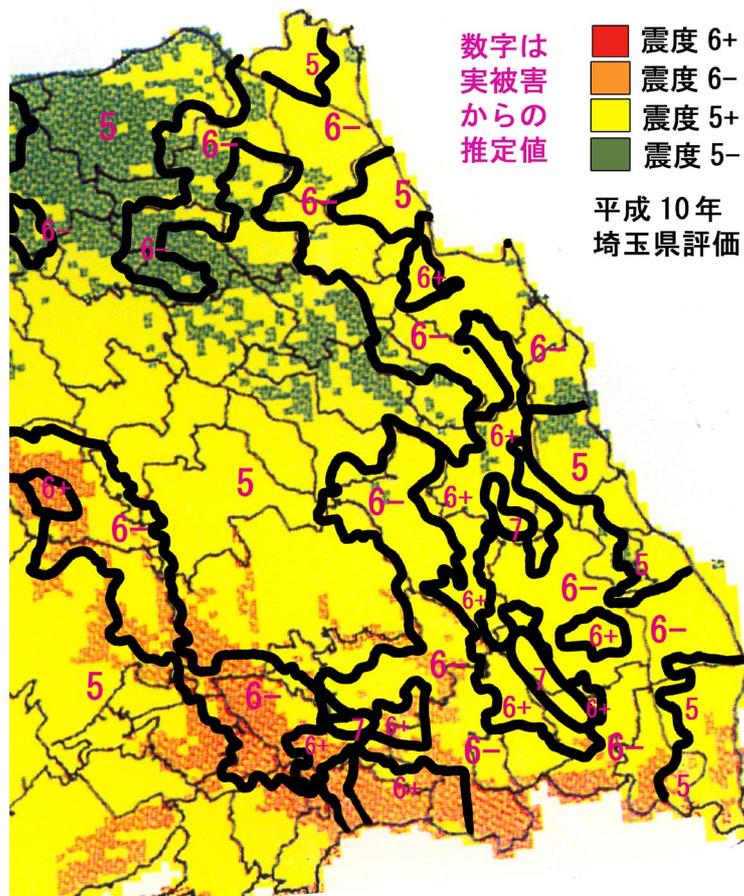
図 5 1998 年に埼玉県により評価された震度分布と今回の評価結果の比較 (文献 13 に加筆)

図5に98年の評価結果¹³⁾と今回の評価結果を比較する。98年の結果も82年の評価結果と同様に距離源衰の影響で南部の荒川低地の震度が高く、総じて震度6弱程度で、6強や7の地域が表されていないという面はあるが、全体としては、分布がほぼ説明されているようである。これに対し、東部の中川低地では98年の結果は総じて低く5強程度にしかになっていない。98年の報告書では、松沢データ²⁾をもとにもとめた関東地震の全潰率分布と、被害予測をする際に建物をグルーピングしたうちのもっとも古い昭和25年以前の木造住家の全壊率分布の予測値を比較し、中川低地の北部、特に幸手付近で、予測値が実データを過小評価していることを指摘し、震度の推定値が小さめになっていることを認めている¹³⁾。しかしながら図5で見える限り、幸手付近に限らず中川低地の南部に至るまで98年の推定値は、実被害からの値に比べて震度を過小に評価しているように思われる。

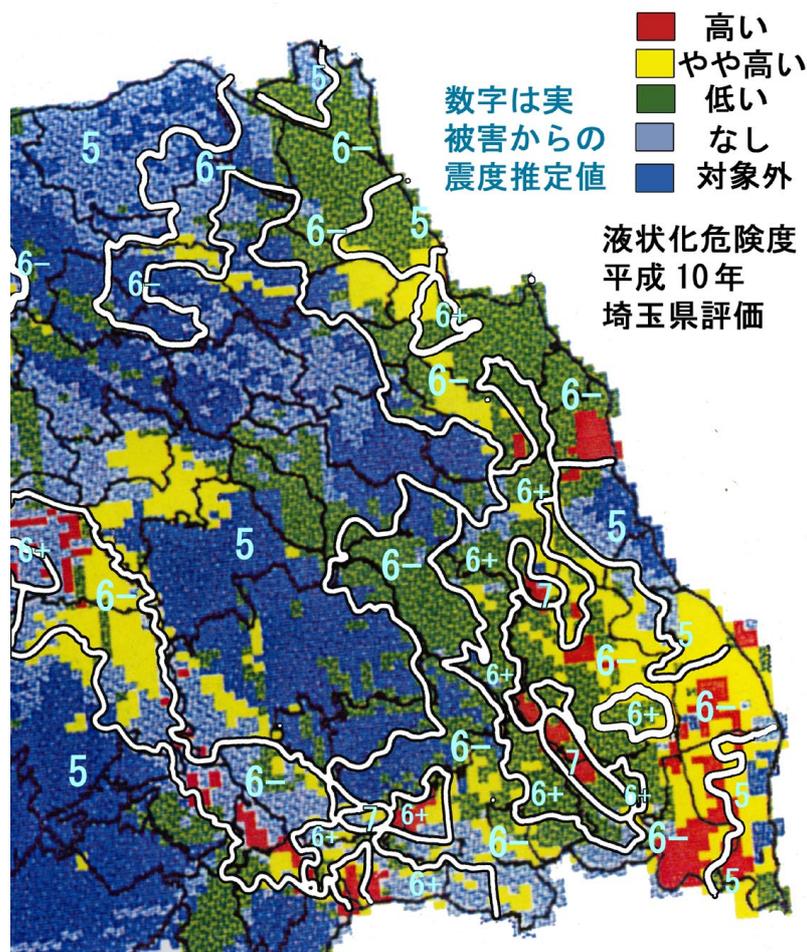
図 6 1998 年に埼玉県により評価された液状化危険度と今回求めた震度分布の比較(文献 13 に加筆)

地盤の液状化との関連を見るために、図6に98年報告書¹³⁾にある液状化危険度の評価結果と実被害データからの震度分布を比較する。赤色が液状化危険度が高いと判定された地域、黄色がやや高いと判定された地域である。先に示した図4の(噴砂)地点の分布と比べると、地点の大半が赤または黄色の地域に含まれ液状化危険度の評価結果の妥当性を示すものと思われる。震度分布との関連を見ると、今回の評価で全潰率が高く震度7と判定されている草加町北部から新田村、出羽村南部にかけては震度7の帯に沿って液状化危険度が高く、地盤の液状化が全潰率を押し上げた可能性も考えられそうに見える。しかしながらこれらの地域の東側にはより広い範囲で液状化危険度の高い地域があり、そこでの震度は6弱から5であり全潰率は総じて低い。従って、ここでの結果からも地盤の液状化が住家全潰率を押し上げ、その分震度を過大に評価するという事はなさそうである。ちなみに98年の報告書¹³⁾には地盤の液状化による木造建物の全壊率も示されているが、液状化危険度が高い地域でも1.8%程度とされており、震度7や6強の地域の全潰率が10%以上であることを考慮すれば、地盤の液状化によって多少全潰率が押し上げられたとしても、その程度は僅かなものであると考えられる。
